BỘ XÂY DỰNG

Dự án Tăng cường năng lực đảm bảo chất lượng xây dựng

**CÁC TÌNH HUỐNG TAI NẠN VÀ HƯỚNG DẪN
PHÒNG NGỪA TAI NẠN TRONG XÂY DỰNG**

HÀ NỘI, THÁNG 9 NĂM 2012

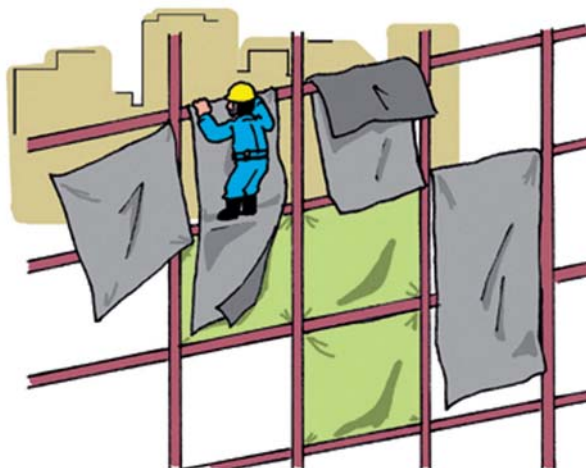
Tai nạn xảy ra trong khi đang thực hiện công tác phá dỡ một tòa nhà bê tông cao 6 tầng. Vào ngày xảy ra tai, người ta đang thực hiện việc tháo dỡ lưới bảo vệ công trình (lưới này dùng để ngăn rác, bụi và tiếng ồn) và hệ khung thép ống theo tiến độ. Đốc công (A) và 4 công nhân (B), (C), (D), (E) do nhà thầu phụ cử đến để tháo dỡ lưới bảo vệ công trình. (A) đã hướng dẫn (B) đứng ở phía dưới đất để thu những tấm lưới đã được tháo dỡ. Sau đó (A) đã leo lên các ống thép cùng các công nhân khác và bắt đầu việc tháo dỡ. Khi đã tháo hết phần lưới mặt phía nam, (A) đang tiếp tục tháo dỡ các tấm lưới mặt phía đông tòa nhà, (A) nhìn thấy (B) đang ở trên khung thép để giúp (C), (D), (E) nên ông ấy đã yêu cầu (B) leo xuống đất. Khi (B) đang leo xuống, anh ta đã bị hụt chân và rơi xuống đất từ độ cao 8m. Anh ấy đã được đưa đến bệnh viện ngay lập tức nhưng đã chết.

Do khoảng cách với các tòa nhà xung quanh hẹp nên đã không lắp dựng được dàn giáo mà chỉ sử dụng những thanh thép ống lắp ráp xung quanh tòa nhà. Tuy nhiên, dàn giáo dùng cho việc tháo dỡ lưới bảo vệ công trình cũng không được chuẩn bị, vì người ta dự kiến công việc này chỉ thực hiện trong 1 ngày. Mặc dù các công nhân đã đeo thắt lưng an toàn nhưng (A) đã không chỉ đạo tất cả các công nhân phải sử dụng chúng. (B) đã không sử dụng dây/đai an toàn nên bị rơi.

1. Không bố trí dàn giáo và thiết bị bảo vệ cho công nhân khi họ làm việc trên cao.
2. Công nhân đeo dây/đai an toàn nhưng không sử dụng do không có những chỉ đạo nghiêm ngặt, buộc phải sử dụng dây đai an toàn. Quyền quyết định lại thuộc về từng cá nhân.
3. Công tác quản lý an toàn, vệ sinh lao động không đầy đủ. Hợp đồng phân cấp giữa các nhà thầu, giữa thầu chính và thầu phụ khi cùng làm việc. Sự cần thiết của hệ dàn giáo khi tháo dỡ các tấm lưới bảo vệ đã không được mô tả trong biện pháp thi công. Những chỉ đạo của giám sát, quản đốc về các vấn đề an toàn đã không đầy đủ.

1. Khi làm việc trên cao, dàn giáo và các biện pháp phòng tránh ngã phải được bố trí. Nếu việc lắp đặt dàn giáo quá khó khăn, phải chỉ đạo công nhân sử dụng dây/đai an toàn một cách triệt để. Tất cả công nhân phải tuân theo chỉ đạo này.
2. Hệ thống quản lý an toàn, vệ sinh lao động trên công trường phải được lập. Đặc biệt, các hợp đồng phân cấp đã được cấp trên thông qua, chỉ định cán bộ quản lý an toàn, vệ sinh lao động trên công trường.

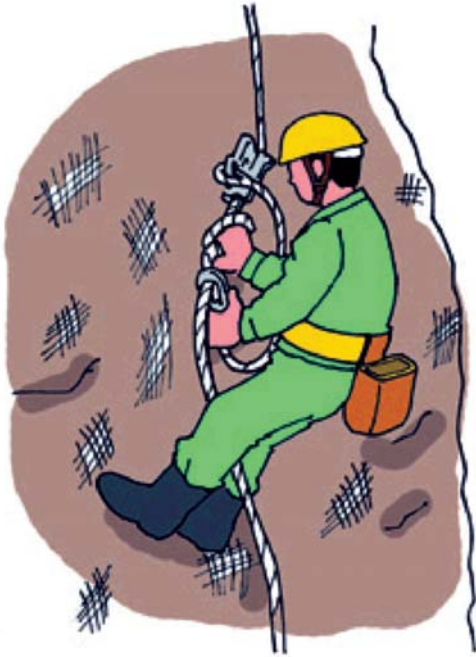
Tai nạn xảy ra khi công nhân phun bê tông trên một dốc đứng (gần 90°). Anh ta đã đeo đai an toàn và đội mũ bảo hộ đồng thời anh ấy cũng đã buộc thiết bị hãm rơi vào dây chính (tiết diện $d=8\text{mm}$, chiều dài 20m). Khi đã leo lên đỉnh dốc, anh ấy tạo một nút thắt trên dây chính và mắc móc đai an toàn vào. Sau khi đã lấy thiết bị hãm rơi ra khỏi dây chính, anh ta bắt đầu phun bê tông. Vài phút sau khi bắt đầu phun bê tông, móc của đai an toàn tuột khỏi dây chính và anh ta đã rơi xuống đường. Mặc dù đã được đưa đến bệnh viện nhưng anh ta đã chết.

Dây chính

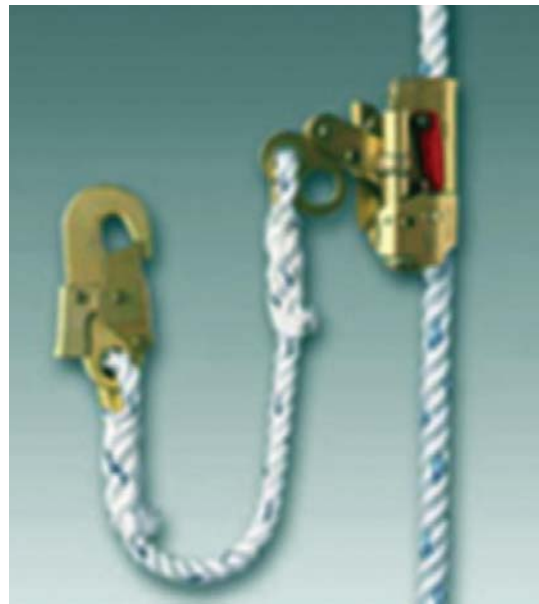
Thiết bị hãm rơi

1. Mặc dù công nhân đã mắc móc đai an toàn vào nút thắt, chốt cài của móc cũng đã đóng từ hai phía, nhưng móc vẫn không dính chặt vào dây chính. Nên khi móc rơi khỏi dây chính. Thiết bị hãm rơi lại bị tháo ra, anh ấy đã rơi.
2. Không có các hướng dẫn an toàn đầy đủ khi làm việc trên dốc đứng, mặc dù nguy cơ ngã rơi rất lớn.

1. Thiết bị rơi hãm phải được sử dụng mọi lúc khi làm việc trên cao. Móc đai an toàn phải được mắc vào đúng cách. Cách sử dụng trên phải được huấn luyện cho toàn thể công nhân thông qua các buổi hướng dẫn an toàn và cũng được kiểm tra đúng lúc trên công trường theo thực tiễn công việc.
2. Buổi hướng dẫn an toàn khi làm việc trên các dốc đứng phải được thực hiện trước khi bắt đầu công việc. Toàn thể công nhân phải biết các kỹ thuật chi tiết về mắc đai an toàn và thiết bị hãm rơi vào dây chính. Các công nhân cũng cần biết cách sử dụng và bảo quản đầu phun bê tông.

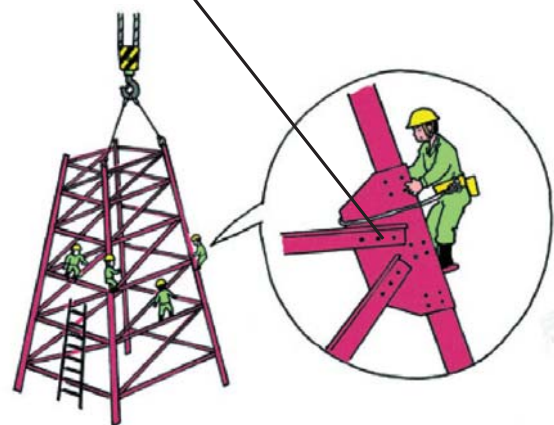
*Ghi chú:
Cách sử dụng
đai an toàn
treo kiểu U.*

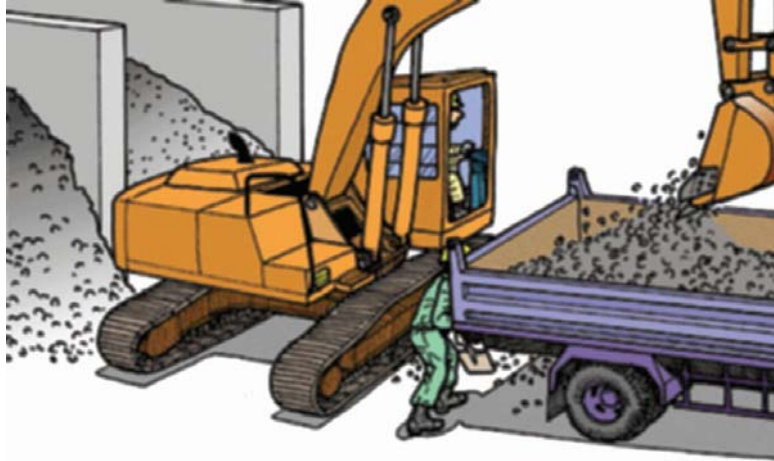
Tại một kho vật tư, một máy đào thủy lực đang xúc đá dăm vào thùng xe tải. Một công nhân đang dọn các vụn đá giữa máy đào và xe tải bằng một cái xẻng.

Máy đào thủy lực bất ngờ quay ngang. Người công nhân đã bị kẹp vào giữa thân máy với thành sau xe tải và đã chết.

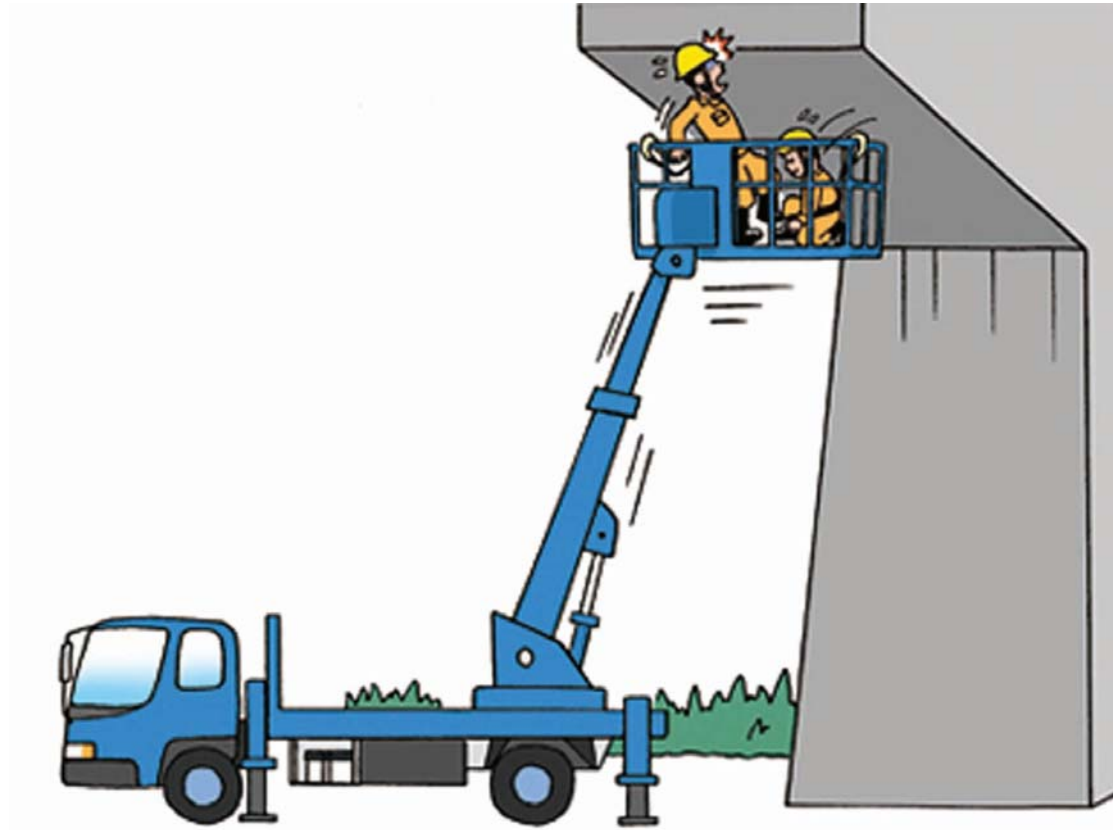
Sau khi tháo dỡ cốp pha của một dầm cầu, một công nhân đã cố rút ngắn cần nâng của xe nâng. Tuy nhiên, anh ấy đã nhầm nút điều khiển và cần đã kéo dài thay vì rút ngắn. Anh ấy đã bị kẹp vào giữa khối bê tông và lan can của thùng nâng.

1. Một người không có bằng cấp đã điều khiển các phím chức năng. Công ty đã không kiểm tra chứng nhận điều khiển xe nâng của người này trước khi người này tham gia vào công việc tương tự.
2. Một người có trách nhiệm trong các công việc trên cao đã không được chỉ định nhưng công việc vẫn được thực hiện.
3. Kế hoạch làm việc đã không được chuẩn bị.

1. Chỉ những công nhân có chứng chỉ mới được điều khiển xe nâng khi thực hiện các công tác trên cao.
2. Cung cấp hướng dẫn/quy tắc rõ ràng phù hợp với kế hoạch làm việc định trước và đảm bảo tất cả công nhân làm việc theo những hướng dẫn/quy tắc ấy.
3. Thảo luận sơ bộ về công việc phải được tiến hành hàng ngày trước khi bắt đầu công việc.

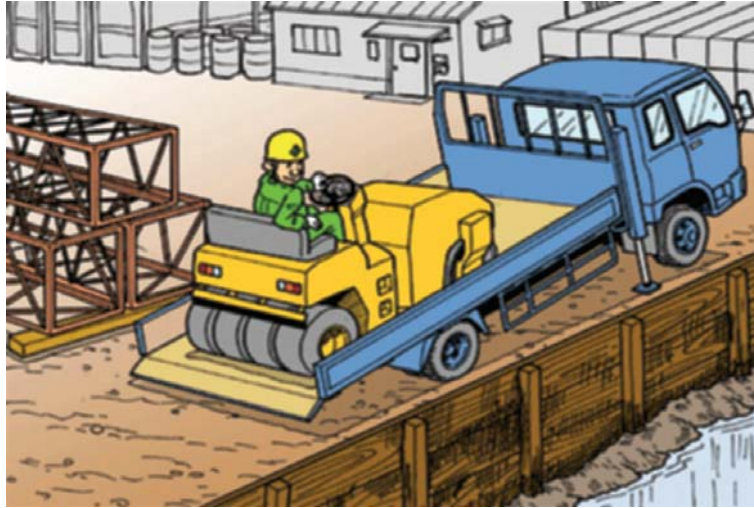
Ở một công trường dọc bên bờ sông, một công nhân đang cố đưa một xe lu ra khỏi sàn xe tải. Bạn có thể dự đoán những gì sắp xảy ra?

Trong khi cố đưa xe lu xuống, tường chống của công trường bị vỡ, khiến xe tải lật và xe lu bị trượt ra phía sau. Người điều khiển bị rơi xuống nước cùng với xe lu và bị đè bên dưới nó.

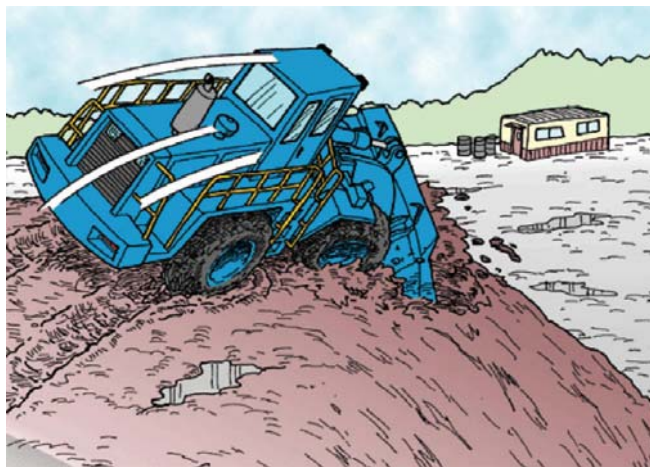
Do trọng lượng của xe nên bờ đất bị sạt lở. Bánh xe bị trượt ra khỏi bờ và chiếc xe lăn xuống từ đỉnh đồng đất.

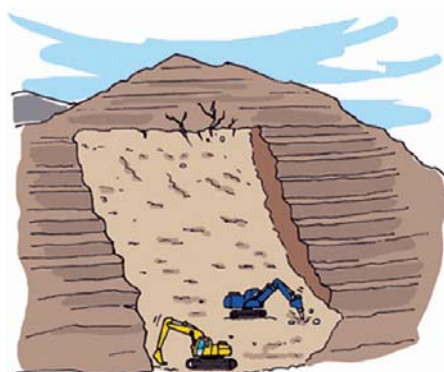
Vào ngày xảy ra tai nạn, đốc công (A), 5 công nhân (B), (C), (D), (E), (F) đến công trường vào buổi sáng. Họ bắt đầu công việc sau khi (A) giải thích cho những người còn lại về công việc trong ngày. (C) vận hành máy phá và (D) vận hành máy đào gàu nghịch phía chân tầng khai thác. Một giờ sau khi bắt đầu công việc của buổi chiều, một vụ lở đất lớn đã bất ngờ xảy ra ở phần trên tầng khai thác. (C) cùng với máy phá đá đã bị vùi trong vụ lở đất. Máy đào gàu nghịch cũng bị vùi lấp nhưng (D) đã may mắn thoát được.

Có rất nhiều vết nứt trên vỉa đá. Trời đã mưa to, lượng mưa hơn 60mm, từ hôm trước đến sáng hôm tai nạn xảy ra. Do mưa, một vài vỉa đá đã không còn chắc chắn do công tác nổ mìn hôm qua. Tình trạng công trường đã không được kiểm tra để phòng chống sụt lở hoạt sụt lún sau khi mưa to và thực hiện nổ mìn, cả 6 người từ (A) đến (F) đã qua khóa đào tạo kỹ thuật khai thác mỏ đá nhưng không một ai được chỉ định làm người phụ trách. Cả 6 người này đều không được huấn luyện an toàn ban đầu trước khi bắt đầu công việc.

Nguyên nhân trực tiếp của thảm họa là do nước chảy qua các vỉa đá khiến các vỉa đá này không còn chắc chắn sau khi nổ mìn. Tuy nhiên các nguyên nhân sau có thể được xem như nguyên nhân gián tiếp:

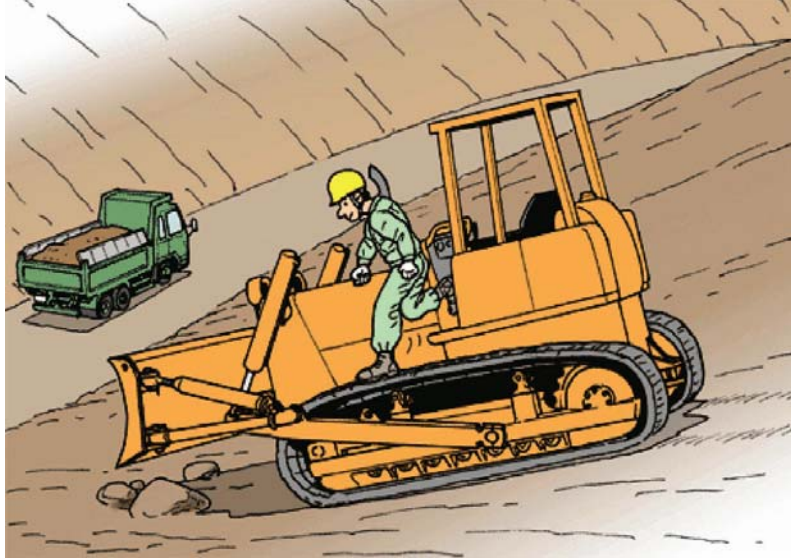
Trong khi đang ủi đất, người điều khiển đã dừng xe ủi lại trên dốc nghiêng 15o, đứng dậy khỏi ghế và bước lên bánh xích.

Xe ủi bất ngờ di chuyển, và người công nhân mất thăng bằng và ngã đập ngực vào lưỡi ủi của xe.

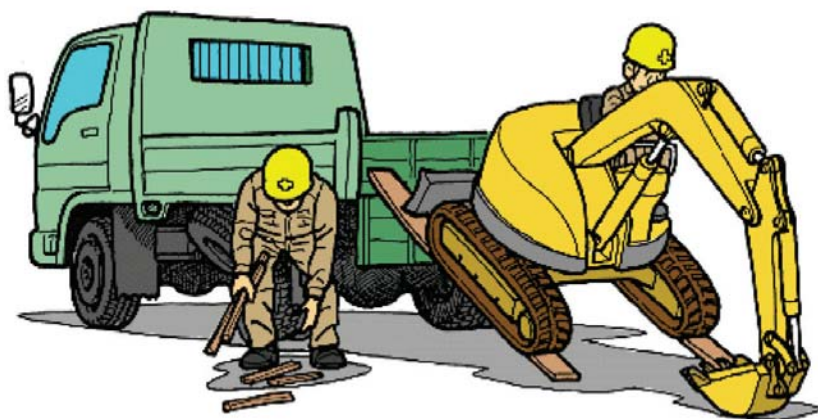
Một công nhân điều khiển đang chuyển một máy đào nhỏ lên xe tải ở một công trường xây dựng nhà ở phức hợp. Bởi vì ván cầu chuyên dụng không có sẵn nên ông ấy đã dùng hai tấm ván trước đây được dùng làm ván khuôn bê tông để làm ván cầu. Một tấm rộng 17cm, dài 1,6 m, còn tấm kia rộng 17cm và dài 1,45m.

Ngay trước khi máy đào mini leo đến mép của xe tải, nó bất ngờ mất thăng bằng và ngã sang phải. Người điều khiển nhảy khỏi phương tiện đúng lúc và không bị thương, nhưng người công nhân còn lại bị đè bên dưới phương tiện bị rơi.

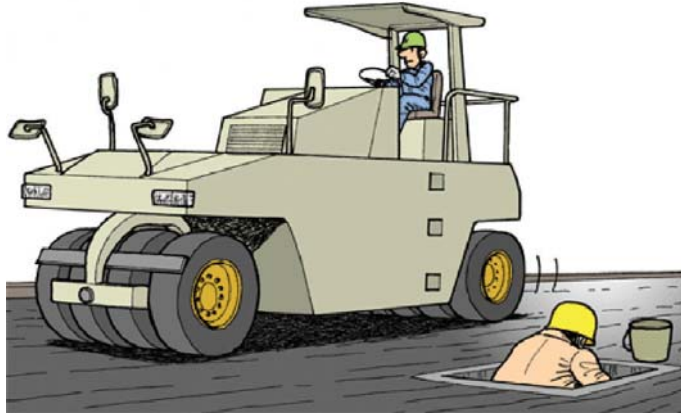
Công nhân đang sửa một hố ga vuông (D60cm x R60cm x S66cm) ở một công trường đang thực hiện công tác lát đường. Một xe lu đang làm công tác lu lèn bề mặt ở cùng khu vực.

Người điều khiển xe lu đã không biết có công nhân dưới hố ga. Một công nhân khác đã cảnh báo anh ta và ra hiệu dừng lại, nhưng bánh sau của xe lu đã cán qua phần trên cơ thể người công nhân bên dưới hố ga.

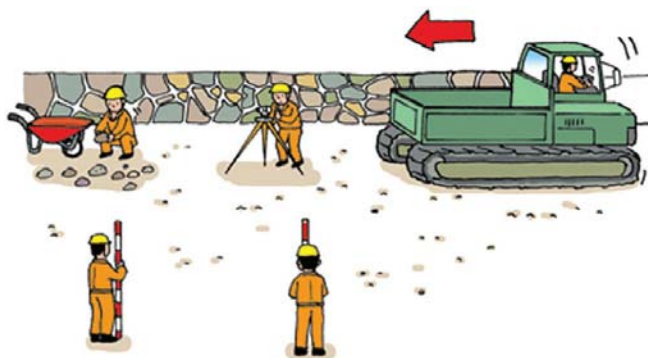
Tai nạn xảy ra khi đang thực hiện công tác khảo sát ở một nông trường. Trong ngày xảy ra tai nạn, người phụ trách của nhà thầu chính, ông (A) hướng dẫn công nhân từng nhiệm vụ được giao như khảo sát, dọn đá, san nền, vận chuyển đất và cát, v.v...trong khu vực thi công. Sau khi bắt đầu các công tác thực địa, ông (A) thấy thiếu một vài tài liệu khảo sát. Ông ấy rời khỏi công trường để lấy thêm các tài liệu còn thiếu. Trước khi đi, ông ấy đã hướng dẫn một công nhân (B) chuẩn bị công tác vận chuyển. Ông (B) cho rằng xe tải địa hình sẽ làm việc tốt hơn xe ben để vận chuyển đất và cát trong ngày hôm ấy vì trời mưa. Nên ông (B) đã đi sang khu bên cạnh của dự án để đưa chiếc xe dùng để san nền vào hôm trước về. Ông (B) ngồi ở vị trí điều khiển của xe địa hình và lùi nó vào khu vực thi công. Bất ngờ công nhân (C) hét lên. Ông (B) dừng xe vì ông ấy cũng cảm thấy lạ như thể vừa cán qua một cái gì đó. Ông (B) đi ra khỏi xe và thấy ông (D) đã bị xe cán qua. (D) được giải cứu ngay lập tức và đưa đến bệnh viện. Nhưng ông ấy đã chết tại bệnh viện. Mặc dù có không gian để quay xe trên công trường, (B) đã quá lười để quay xe và đã lùi xe. (B) lại không có giấy phép lái xe tải địa hình. Chìa khóa của xe lại được treo trên tường trong văn phòng và mọi người có thể lấy dễ dàng. Đào tạo an toàn cho công nhân không được thực hiện tốt tại công trường. Tất cả công nhân được ông (A) hướng dẫn bằng lời nói vì nội dung kế hoạch làm việc không được thông báo cho người lao động.

1. Việc quản lý nhằm ngăn chặn những người không có giấy phép điều khiển phương tiện không được thực hiện tốt. Chìa khóa không được cất giữ cẩn thận nên mọi người có thể lấy dễ dàng.
2. Người điều khiển xe tải địa hình đã không kiểm tra các công nhân phía sau và xung quanh.
3. Không thực hiện các khóa đào tạo về an toàn cho công nhân. Công việc được bắt đầu mà không có thông báo về nội dung kế hoạch làm việc cho công nhân.

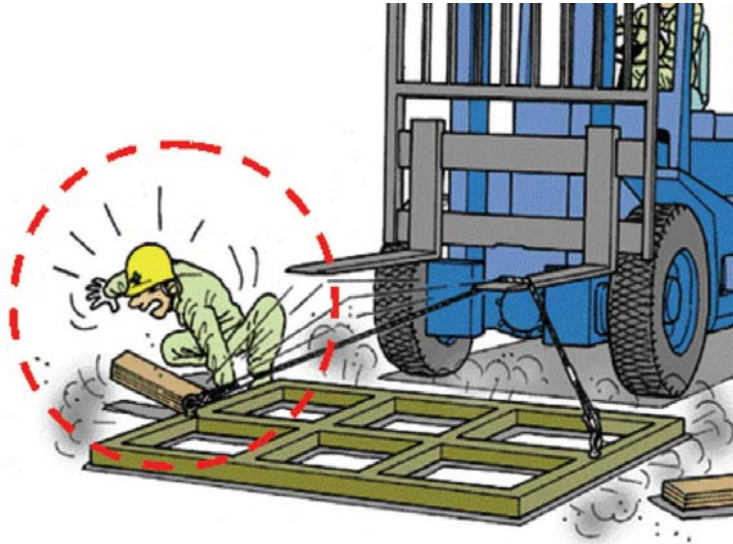
Ngay khi người công nhân cố gắng kê khối gỗ bên dưới lưới sắt, một đầu dây bị rơi khỏi càng nâng khiến lưới sắt rơi xuống và ông đã bị chấn thương.

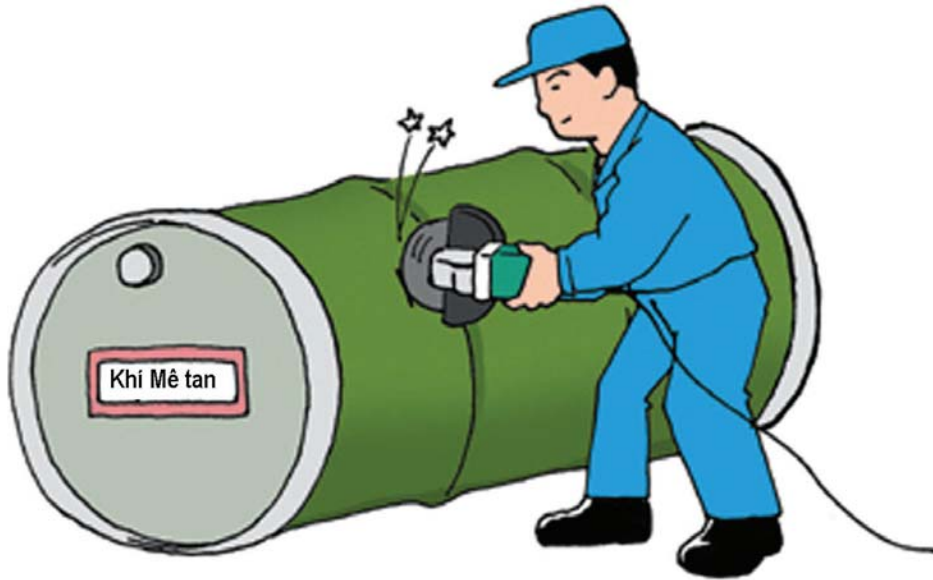
Tai nạn xảy ra khi công nhân cắt một thùng phuy phế thải bằng máy cắt cầm tay. Người công nhân đã lấy cái phuy từ kho các phuy phế thải và mang về chỗ làm việc. Ông ta muốn làm một cái phuy chứa rác từ thùng phuy phế thải đó. Khi cố cắt chiếc phuy bằng máy cưa cầm tay, chiếc phuy đã nổ và lửa từ vụ nổ đã khiến ông ấy bị bỏng.

1. Cắt phuy phế thải là một việc không bị cấm. Người công nhân bị thương kia đã cắt các phuy chất thải nhiều lần trước đây. Tuy nhiên, đơn vị chủ quản đã không ban hành bất kỳ hướng dẫn nào có liên quan đến các phuy phế thải cho ông ấy.
2. Các phuy phế thải đã được xử lý không theo quy định của đơn vị chủ quản. Theo đó các phuy chứa các chất độc hại đã bị bỏ ở nơi không phù hợp.
3. Các rủi ro tiềm ẩn về cháy và nổ do các phuy phế thải đã không được tìm hiểu. Và các biện pháp phòng chống cháy, nổ đã không được thảo luận.

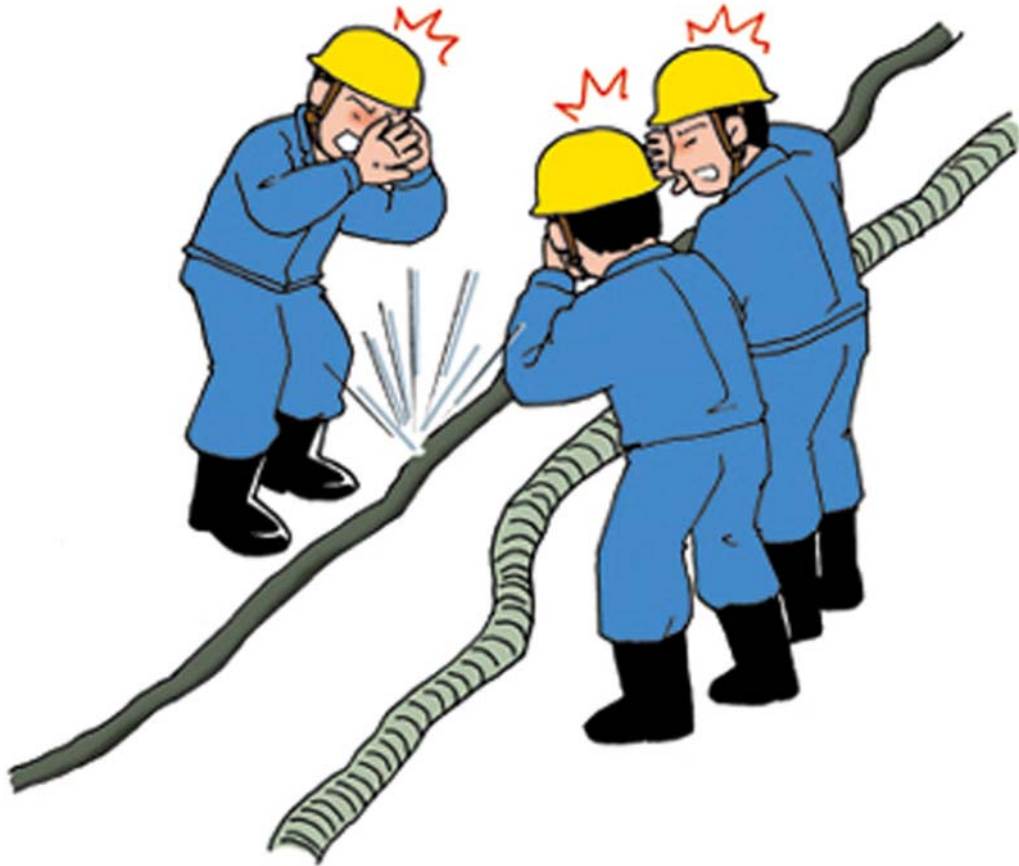
Ống bơm bê tông bị vỡ tung khi bơm hỗn hợp bê tông tươi. Bê tông tươi đã phun lên mặt của các công nhân, sau vụ tai nạn những người này đã được đưa đến bệnh viện ngay lập tức.

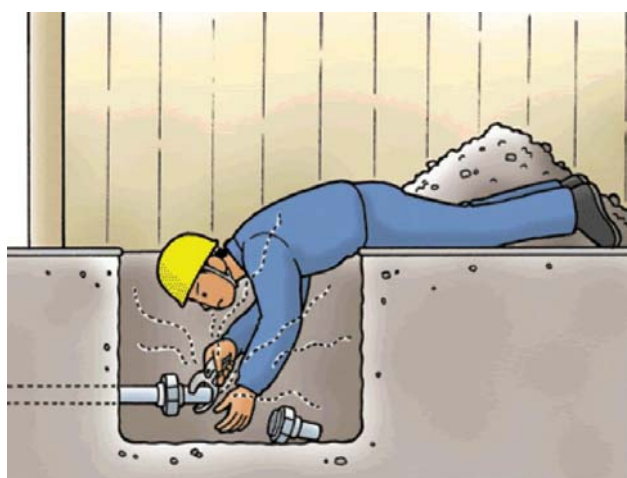
Trước giờ nghỉ trưa, người quản lý gọi công nhân đi ăn trưa và yêu cầu anh ta quay lại công trường vào 1:00 giờ trưa. Người công nhân đã đi ăn trưa. Khi anh ta quay lại công trường lúc 1:00 giờ, anh ta thấy người quản lý nằm bất động trong hố. Hơi ga bay ra từ ống không được kết nối.”

1. “Người quản lý bán hàng đã thay ống cũ mà không ngắt đường ống cấp gas. Thông thường, nguồn khí cấp phải được tắt khi thực hiện việc lắp đặt ống. Trong trường hợp này, người quản lý bán hàng tin rằng mình có thể làm xong việc nối ống trong một khoảng thời gian ngắn mà không gây rò rỉ ga. Nếu ông ấy ngắt ống cấp ga chính, gas cấp cho tất cả các nhà trong khu sẽ bị ngắt. Nếu ông ấy ngắt ống cấp ga phân phối, gas cung cấp cho ba nhà sẽ bị ngắt. Nên ông ấy đã không ngắt ga vì sự thuận lợi của khách hàng.”

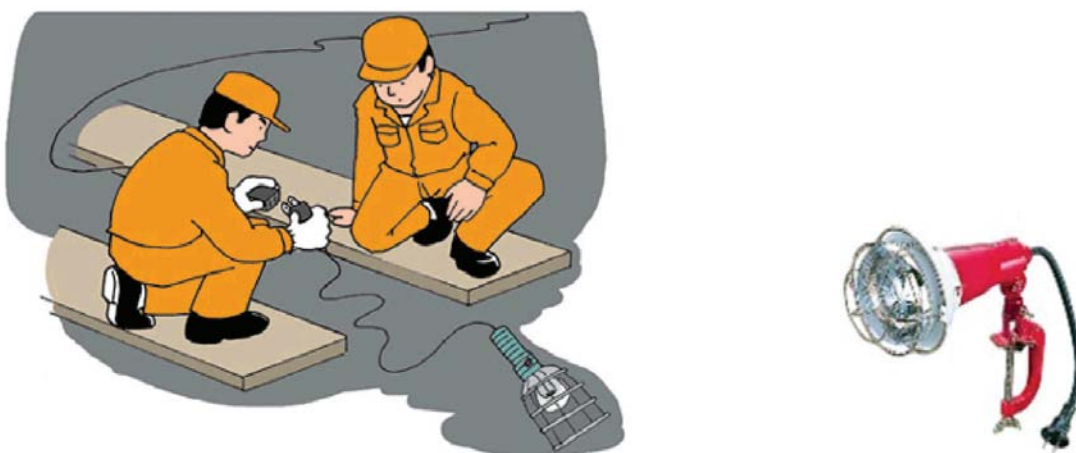
Lớp cách nhiệt trên trần được hoàn thành một ngày trước khi xảy ra tai nạn. Nguồn điện cấp cho hệ thống đèn và các dụng cụ khác đã được bố trí trên trần trước đó đã được di dời sau khi lắp đặt. Do đó, hai công nhân, ông (A) và (B) mang một dây điện nối dài (30m) lên trần để cấp điện cho đèn. Phích cắm của dây điện kéo dài được cắm vào ổ điện ở tầng hai. Trong quá trình kiểm tra chiều dài của dây điện nối không đủ. Vì vậy, họ lại mang thêm bốn đoạn dây nối (mỗi đoạn 10m) lên trần và cắm theo trình tự như sơ đồ bên dưới .

Sau khi kiểm tra xong, họ bắt đầu rút các dây nối dài tuần tự từng cái một trên trần. Khi ông (A) rút dây nối dài thứ 3 và cắm phích đèn vào dây nối thứ 2, đã xảy ra chập điện và ông (A) đã bị rơi khỏi trần. Ông ấy đã được đưa đến bệnh viện nhưng đã chết. Phần thân của ổ cắm thứ hai bị hỏng và một phần dây điện tiếp xúc không có vỏ bọc. Ông (A) đã cố gắng cắm phích vào ổ cắm trong bóng tối. Nhưng ông ấy đã chạm vào phần điện tiếp xúc và bị điện giật.”

1. Ổ cắm của dây điện nối dài đã bị hỏng.
2. Ông (A) đã chạm vào phần điện tiếp xúc khi đang có điện. Ông (A) và (B) đã làm việc trong bóng tối trong khoảng thời gian dây điện nối dài được cắm vào/rút ra.
3. Công nhân không nhận ra các nguy cơ bị điện giật bởi vì khóa đào tạo an toàn về điện không được thực hiện.

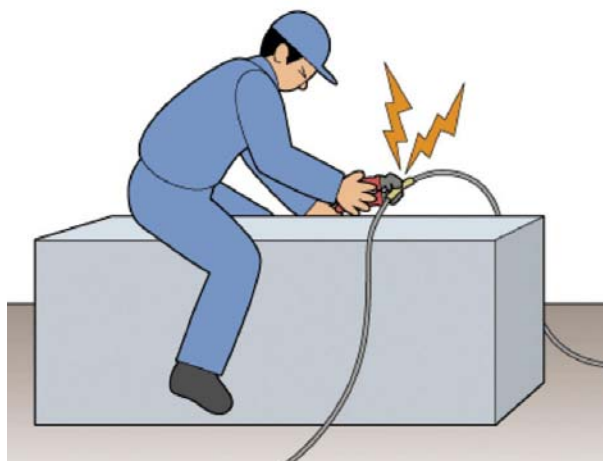
1. Người phụ trách, (ông (B), đã tắt công tắc điều khiển dàn lạnh trước khi ông (A) bắt đầu công việc trên trần. Nhưng nguồn điện của dàn lạnh chưa được tắt. Nên dàn lạnh vẫn có điện 100V hoạt động. Trong bệnh viện, các công việc về điện tương tự được thực hiện nhiều lần với dây có điện bởi vì bệnh viện không muốn ngắt điện ở các phòng bệnh.
2. Tư thế của người thợ điện không phù hợp. Ông ấy ngồi lên vỏ của dàn lạnh được làm bằng thép mạ kẽm dẫn điện. Vỏ lại được nối đất. Nên mạch điện đã đóng vòng qua người ông ấy.
3. Dụng cụ ông ấy sử dụng không phù hợp. Kim anh ấy dùng không phải là loại cách điện. Và anh ấy đã cầm bằng tay trần.
4. Hệ thống hướng dẫn an toàn không rõ ràng.

1. Biện pháp và quy trình của công việc sửa chữa phải được định trước khi thực hiện các công việc liên quan đến điện. Bởi vì luôn có các nguy cơ bị điện giật ngay cả khi điện áp thấp, như 100-200V.
2. Theo cách thông thường, nếu có điện thì nó phải được ngắt khi thực hiện các công tác điện. Nếu gặp khó khăn khi tắt nguồn điện hiện trạng, phải bố trí một aptômat chống rò nối đất.
3. Hướng dẫn thợ điện sử dụng dụng cụ và găng tay cách điện.
4. Buổi hướng dẫn an toàn về điện phải được dành cho các công nhân tham gia trong công tác điện.

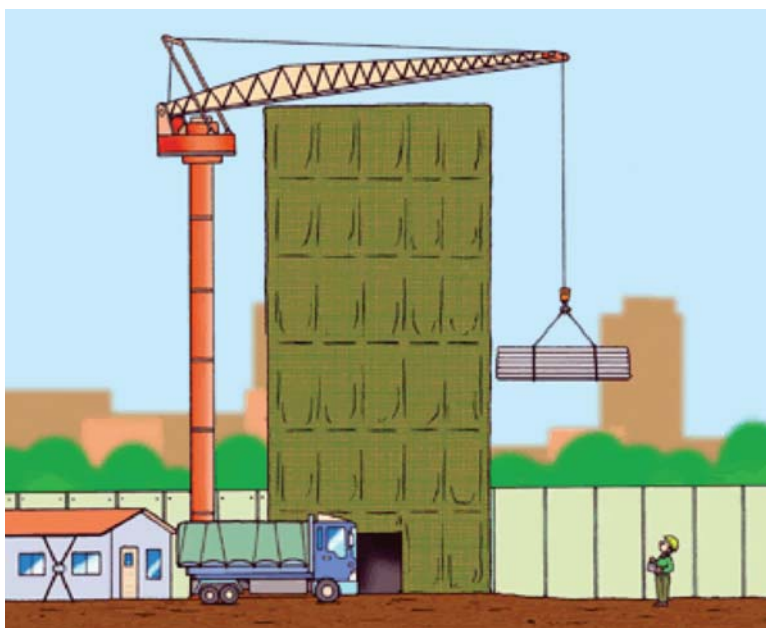
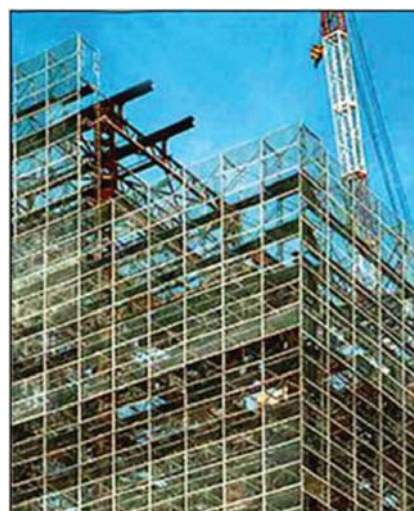
Hệ dàn giáo chế tạo sẵn

Cần nâng của cần cẩu tháp đã va vào hệ dàn giáo lắp đặt sẵn ở công trường xây dựng căn hộ và đã bị cong.

Trong ngày xảy ra tai nạn, tiến độ làm việc của cần cẩu tháp đã bị chậm. Việc hạ các thanh thép xuống khỏi xe moóc chỉ vừa được bắt đầu trước khi tắt nắng. Cần cẩu tháp được điều khiển từ xa bằng thiết bị không dây. Người điều khiển cần cẩu tháp đã buộc các thanh thép dài 2m trên xe moóc, quay cần và hạ nó xuống đất. Nhưng do muốn di chuyển các thanh thép sang trái một ít, anh ấy đã quán cáp lên 50cm sau đó nâng cần nâng lên nhưng không được. Anh ấy nhận thấy cần nâng đã va vào hệ dàn giáo lắp đặt sẵn và làm cho nó đã bị cong. Góc nghiêng của cần nâng vẫn trong giới hạn cho phép.

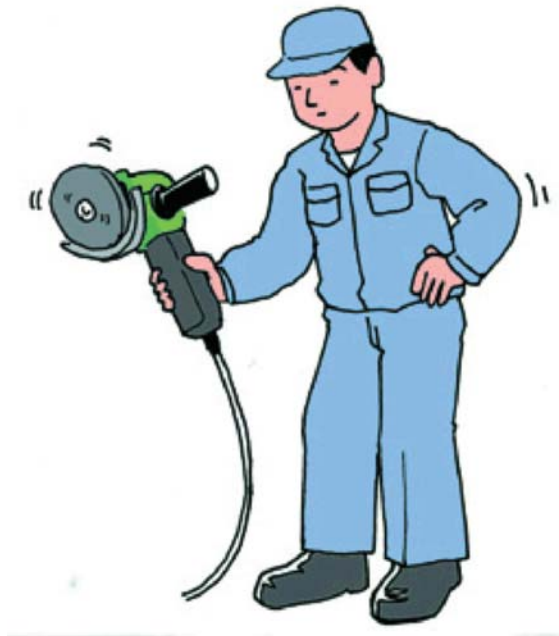
“ Một công nhân đang đánh ba via các cạnh thép đúc bằng máy mài dùng khí nén. Sau khi làm được vài giờ, ông muốn thay viên đá mài đã mòn. Ông ta đã tháo viên đá cũ ra và vứt vào thùng xử lý. Khi đi đến thùng xử lý, ông ta lại nhìn thấy một viên đá mài khác. Ông ấy đã kiểm tra điều kiện của viên đá và đánh giá nó vẫn còn có thể sử dụng. Vì thế ông đã lắp nó vào máy mài và bắt đầu chạy thử. Tuy nhiên viên đá bất ngờ cháy và làm ông ta bị thương.

Đường kính ngoài của viên đá mài là 100mm, chiều dày là 6mm, và điều kiện lắp đặt của các mặt bích còn tốt. Áp lực không khí và vận tốc ngoại vi máy mài trong phạm vi bình thường. Viên đá mài bị cháy đã được ném vào thùng xử lý nhưng có thể đã văng ra khỏi thùng. Không được đựng trong túi cũng không có dấu hiệu cho thấy rằng nó là viên đá bị loại bỏ. Phạm vi mở của máy mài là 240° . Công nhân này đã không được tham gia các khóa huấn luyện về thay thế đá mài của máy mài. ”

1. Người công nhân đã dùng viên đá mài bị loại bỏ.
2. Không có bao bì và chỉ dẫn để thể hiện viên đá mài đã bị loại bỏ.
3. Phạm vi mở không được che phủ là 240°

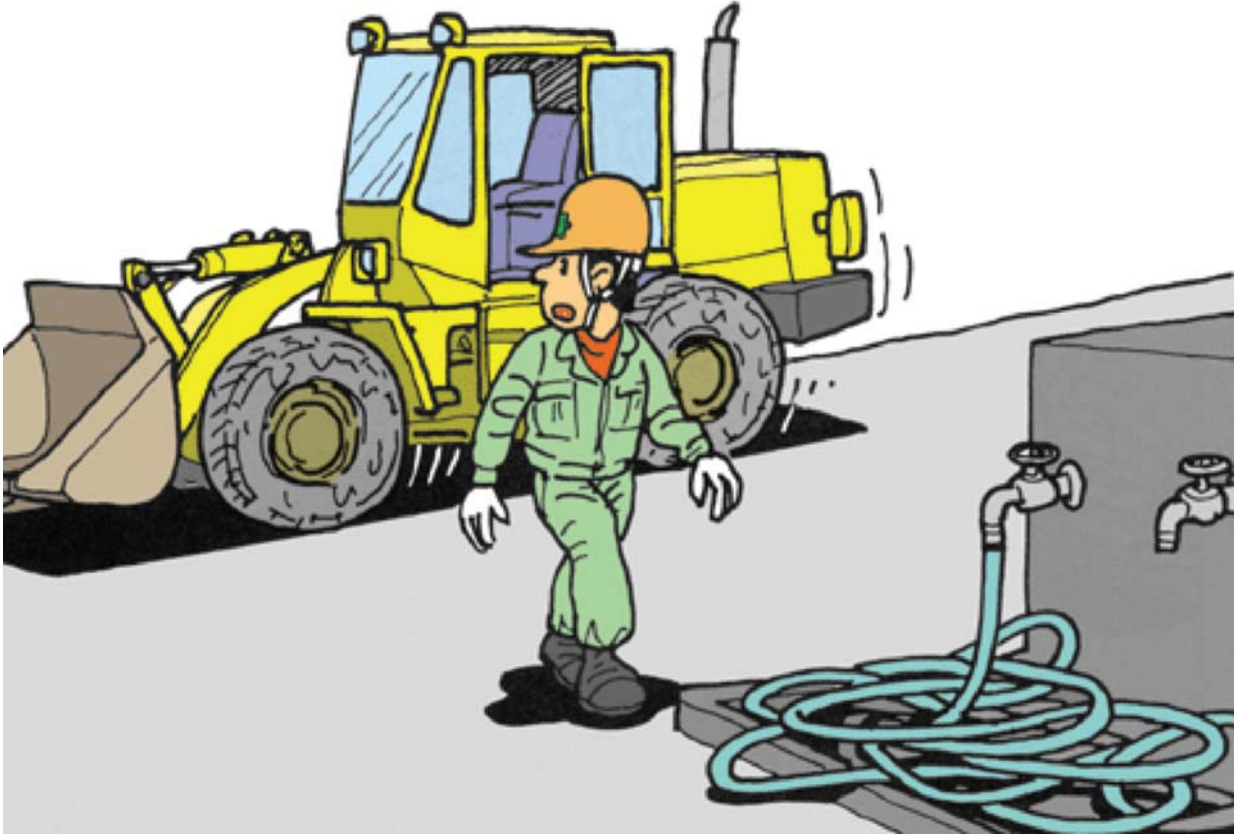
Một thợ cơ khí đã dùng xe xúc lại trên một nền đất tương đối dốc để rửa xe. Anh ta rời khỏi máy sau khi đã cài phanh.

Nhưng cỗ máy bắt đầu chậm chậm di chuyển, như thể phanh đỗ xe không được cài chắc chắn.

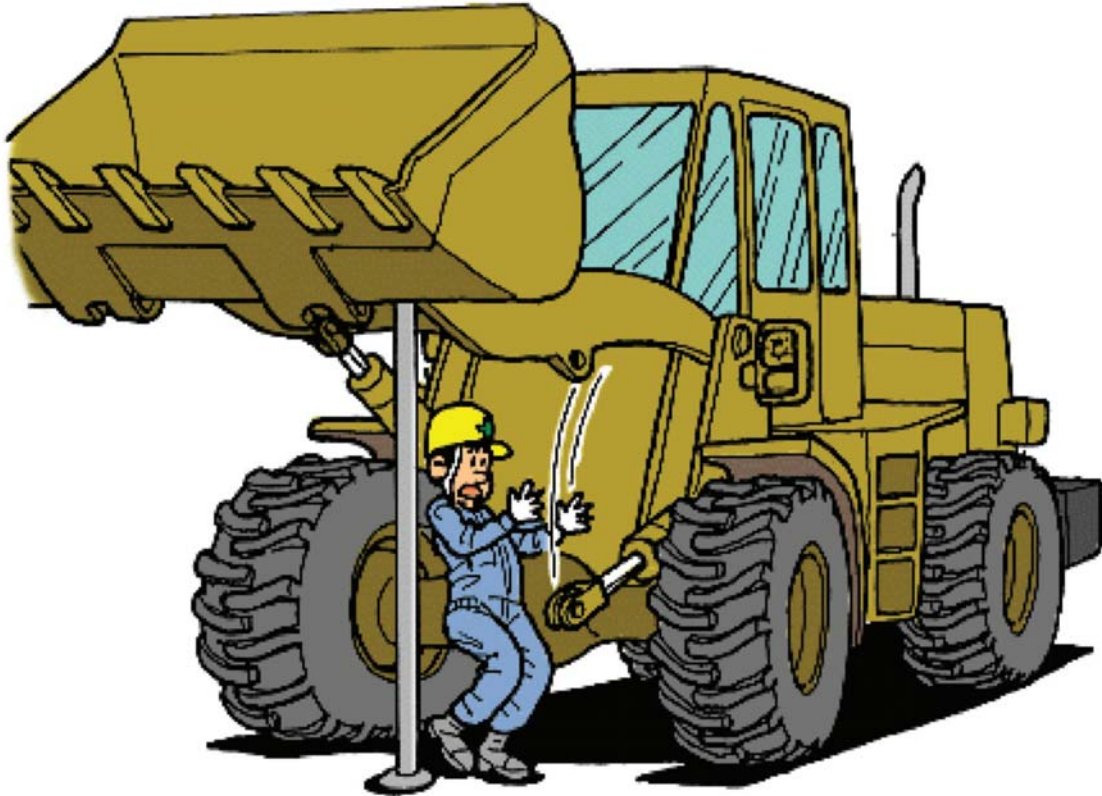
Hãy nhớ là một người đã quên cài thanh chống xi lanh thủy lực của xe xúc.

Một thợ máy đã quay lại và kéo chốt liên kết. Sau đó xi lanh thủy lực rơi và gần như đập vào anh ấy
